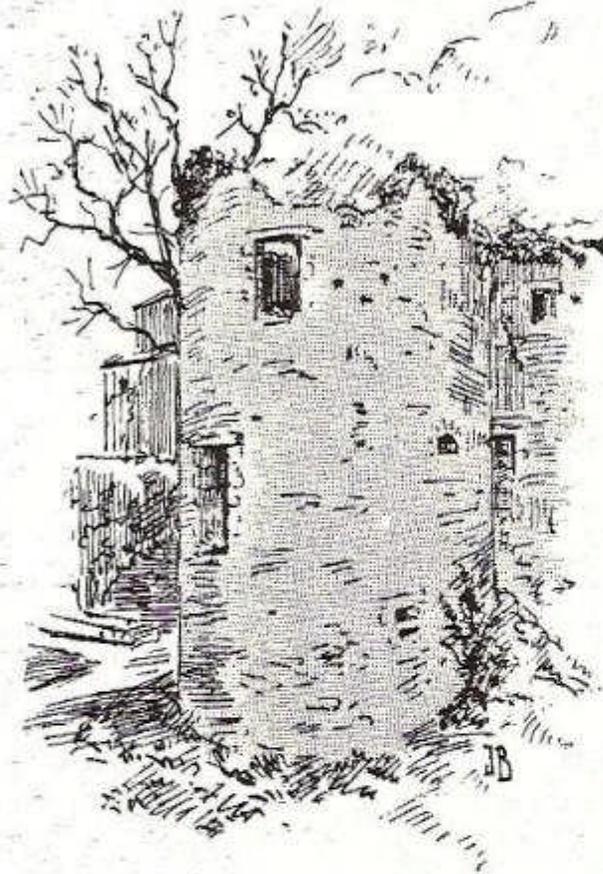
Fig. 60 — La barbancane : tour B. état présent

La tour B est appelée communément *tour Robinière* : mais ce nom n'est pas ancien et lui vient de M. Jean-Baptiste Bureau de la Robinière, procureur-fiscal de la châtellenie de Clisson, qui, dit-on, l'habitait ou tout au moins y avait son cabinet, à la fin du XVIII^e siècle (1). Dans la minute du marché passé en 1714 pour la restauration de la charpente du château (Voir page 7), il est question d'une *tour des archives*, à la toiture de laquelle diverses réparations étaient nécessaires. Il ne nous paraît pas improbable que la *tour Robinière* ait été la *tour des archives*. Au XVIII^e siècle, elle était coiffée d'un toit en poivrière.
